# **Zápis z jednání Komise pro regeneraci MPZ**

## **konané 30. 6. 2025**

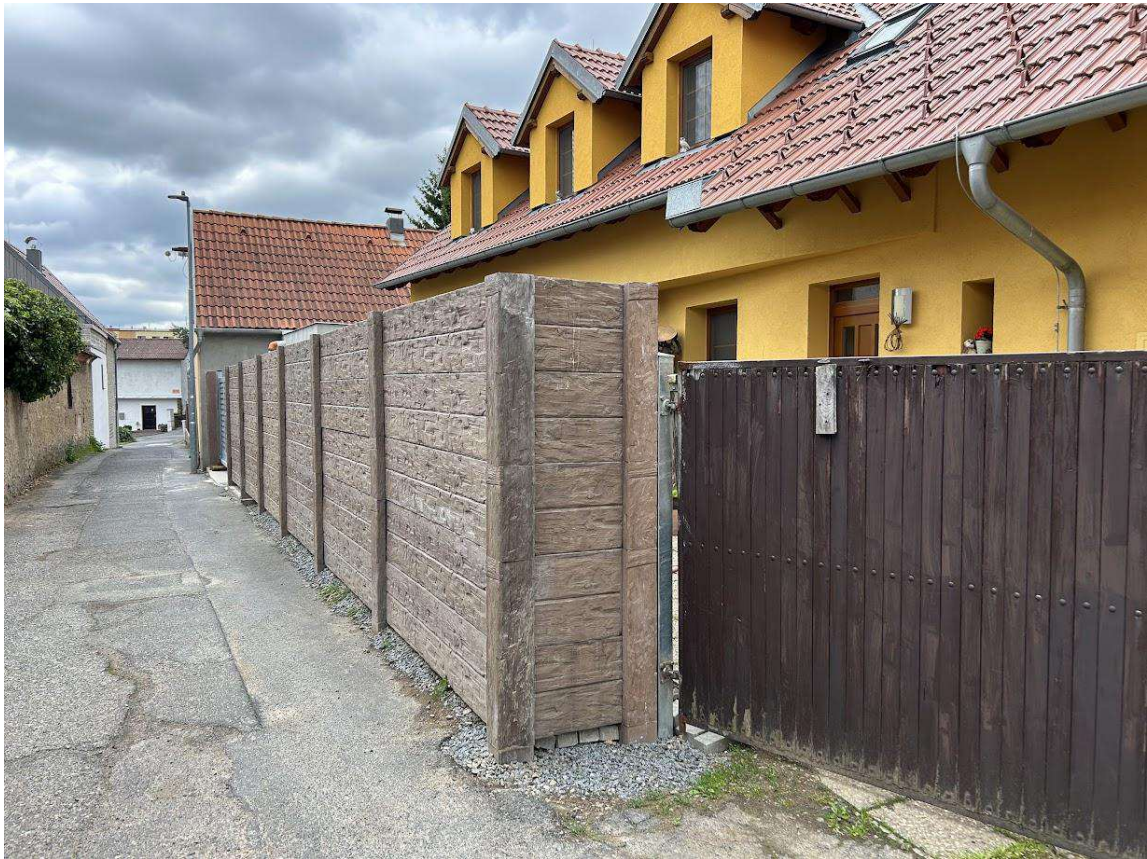
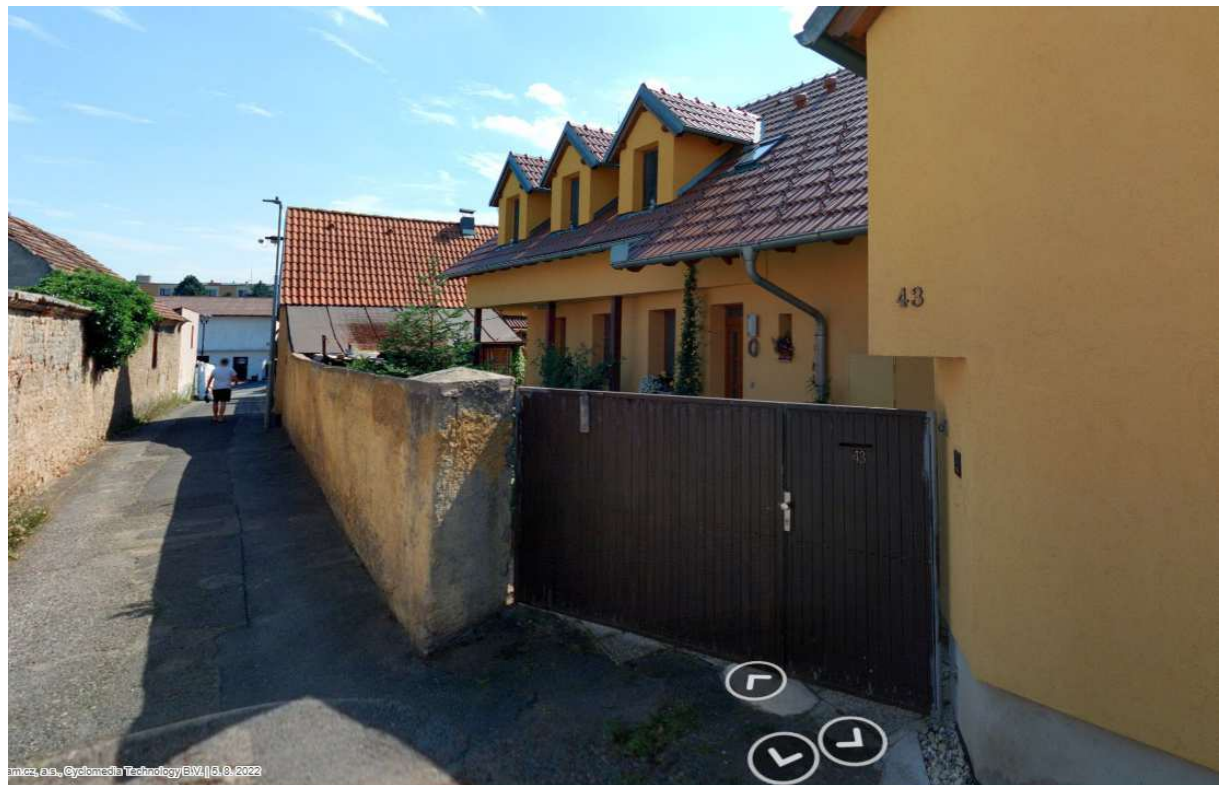
Památkářkou byly realizovány sondy na fasádě a podle nich vybrána barevnost. Majitel spolupracuje, byl jsem požádán, ať jej seznámím se řešením omítek na soklu v BAS. Dále komunikoval s paní Waisserovou ohledně vhodných omítek. Majitel naštěstí upustil od záměru zateplit hlavní průčelý. Uznal hodnotu architektury fasády domu.

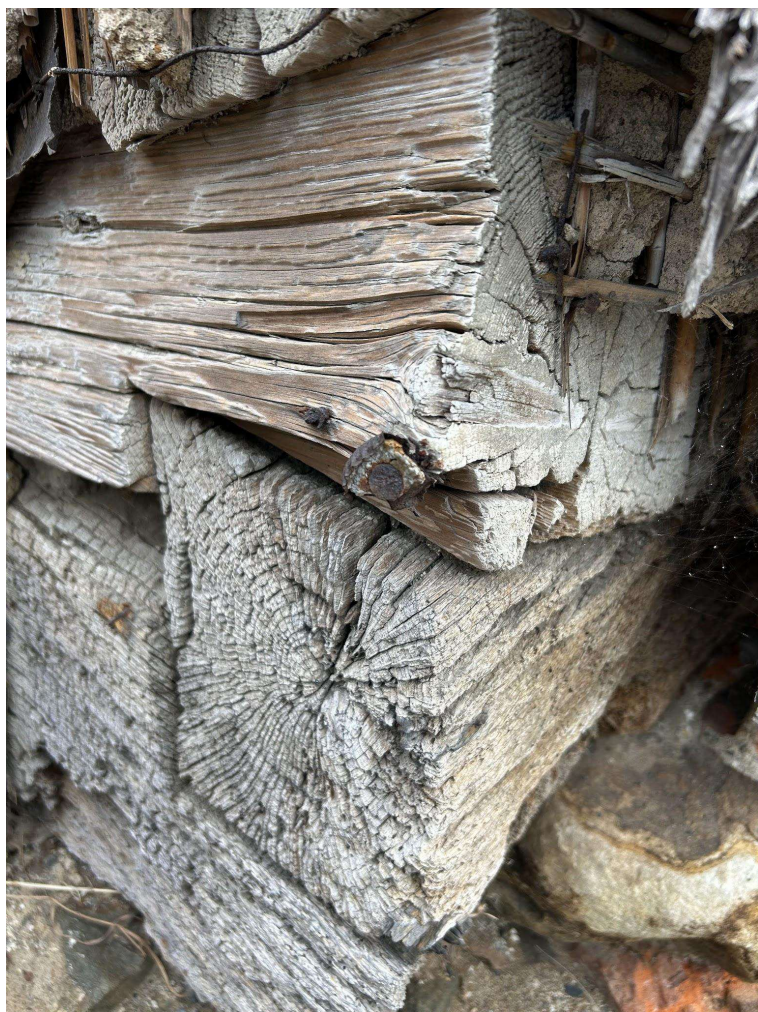
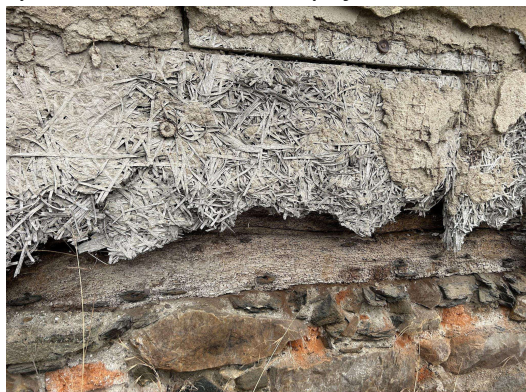
Jedná se snad o poslední roubenou stavbu našeho města v Dobříšské č.p. 51, dříve jich bylo v centru více např. nad Malým náměstím. Dřevěné trámy jsou nevhodně překryty a jsou ve špatném stavu. Zda má nový majitel záměr dům citlivě obnovit, v tuto chvíli nevíme, i když z pohledu komise by to byl ten nejlepší přístup. Vzhledem k tomu, že hmota domu prozrazuje, že se jedná o dříve typickou roubenku, měla by být tato hmota v každém případě zachována. O ojedinělosti tohoto domu v kontextu MPZ by bylo vhodné informovat místně příslušný SÚ, NPÚ i památkovou péči ORP Černošice.

výše detail tesařského spoje, níže detail trámu pod nevhodnou izolací

*KRMPZ doporučuje upozornit orgán památkové péče ORP Černošice a NPÚ na hodnotu domu v ulici Dobříšská č.p. 51 pro MPZ Mníšek pod Brdy spočívající především v tom, že se jedná o posledního zástupce roubené architektury ve městě.*

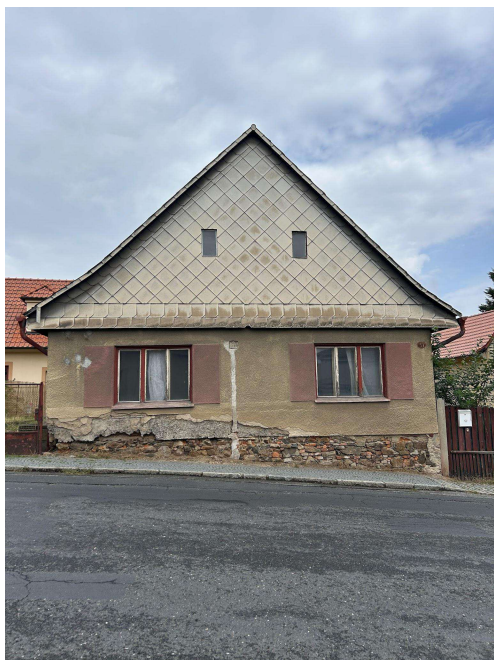
Hlavní průčelí směrem do ulice.

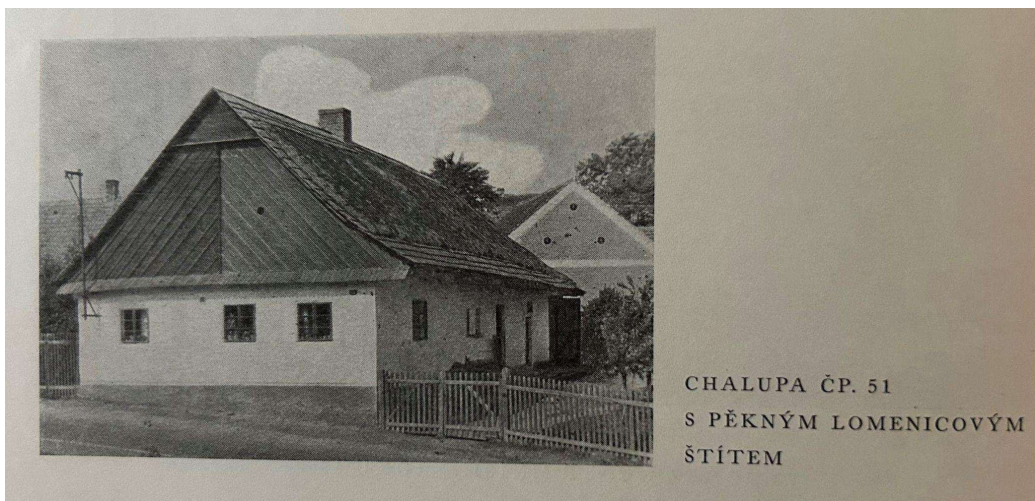
CHALUPA ČP. 51  
S PĚKNÝM LOMENICOVÝM  
ŠTÍTEM

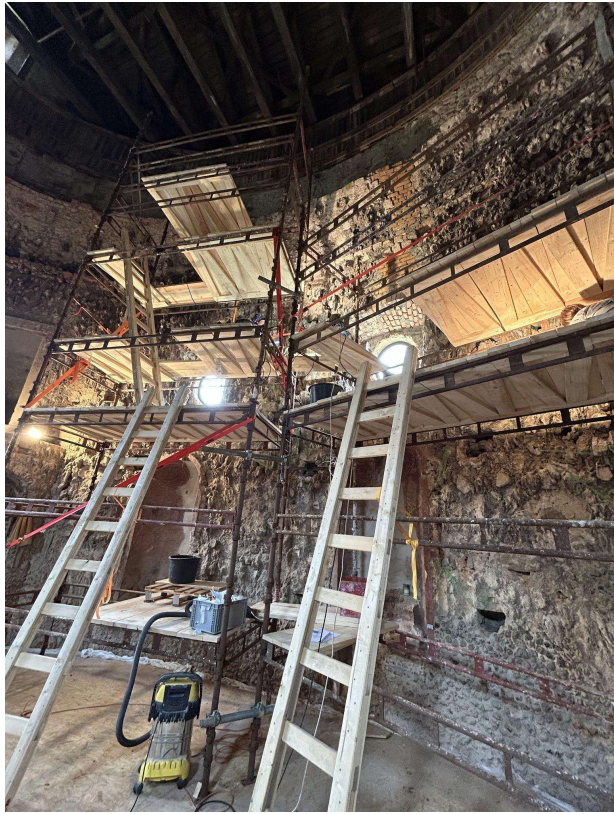
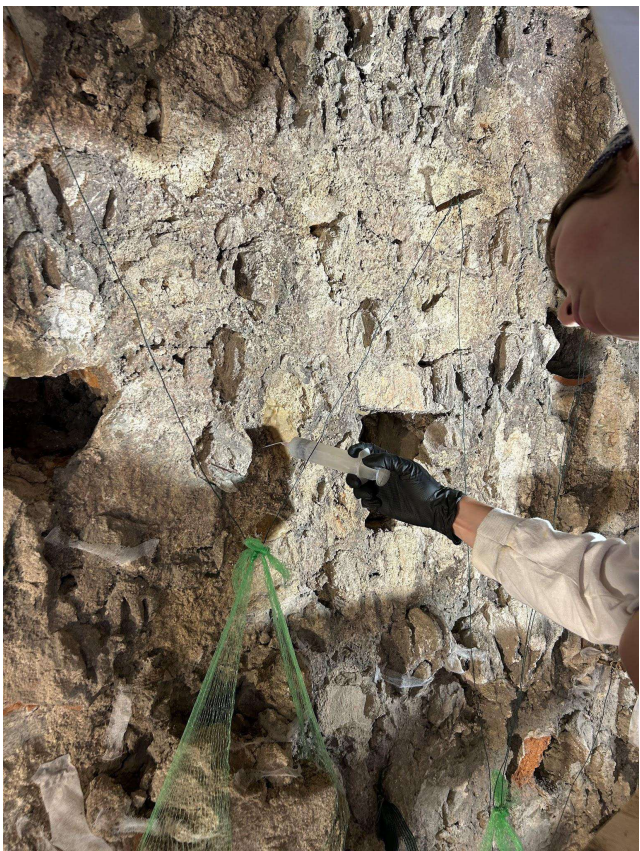
Byla odkryta původní oblázková podlaha a nainstalována provizorní podlaha z OSB desek na keramzitovém zásypu. Podlaha byla v lepším stavu, než se předpokládalo. Propady a zvlnění podlahy bylo dokonale zaměřeno pomocí fotogrammetrie. Výstupy budou použity při přípravě konceptu, jak podlahu obnovit a do jaké míry ji bude možné prezentovat veřejnosti.

Rovněž proběhla instalace lešení a byl zahájen havarijní restaurátorský zásah. Některé uvolněné části štukových omítek, kterým hrozí pád, byly připevněny umělohmotnou gázou, než dojde k dalšímu restaurování. Povrch štukových omítek je postupně očišťován pomocí štětečku či vysavače. Nyní jsou aplikovány vhodné zpevňovací prostředky. Brzy bude přistoupeno také k injektážím, které jednak pomohou uvolněné štuky s armaturami připevnit k podkladu a jednak vyplnit velké praskliny. Některé umělé krápníky (resp. jejich zbytky) budou připevněny ještě bazaltovanými vlákny.
